## 疑难问题探讨

【编者按】应广大读者朋友要求,在深圳模具技术学会的支持下,《模具制造》杂志社推出全新栏目“疑难问题探讨”,如果您在模具设计与制造中遇到难以解决的问题,请将您的问题通过邮件或传真发送给我们,由深圳模具技术学会专家库的专家给您提供全面解决方案,方案将在随后几期杂志“疑难问题探讨”栏目做详细陈述。同时,我们也欢迎广大资深模具工程师加入专家团队,集思广益,帮助别人,提升自我,一起来促进模具行业的繁荣。

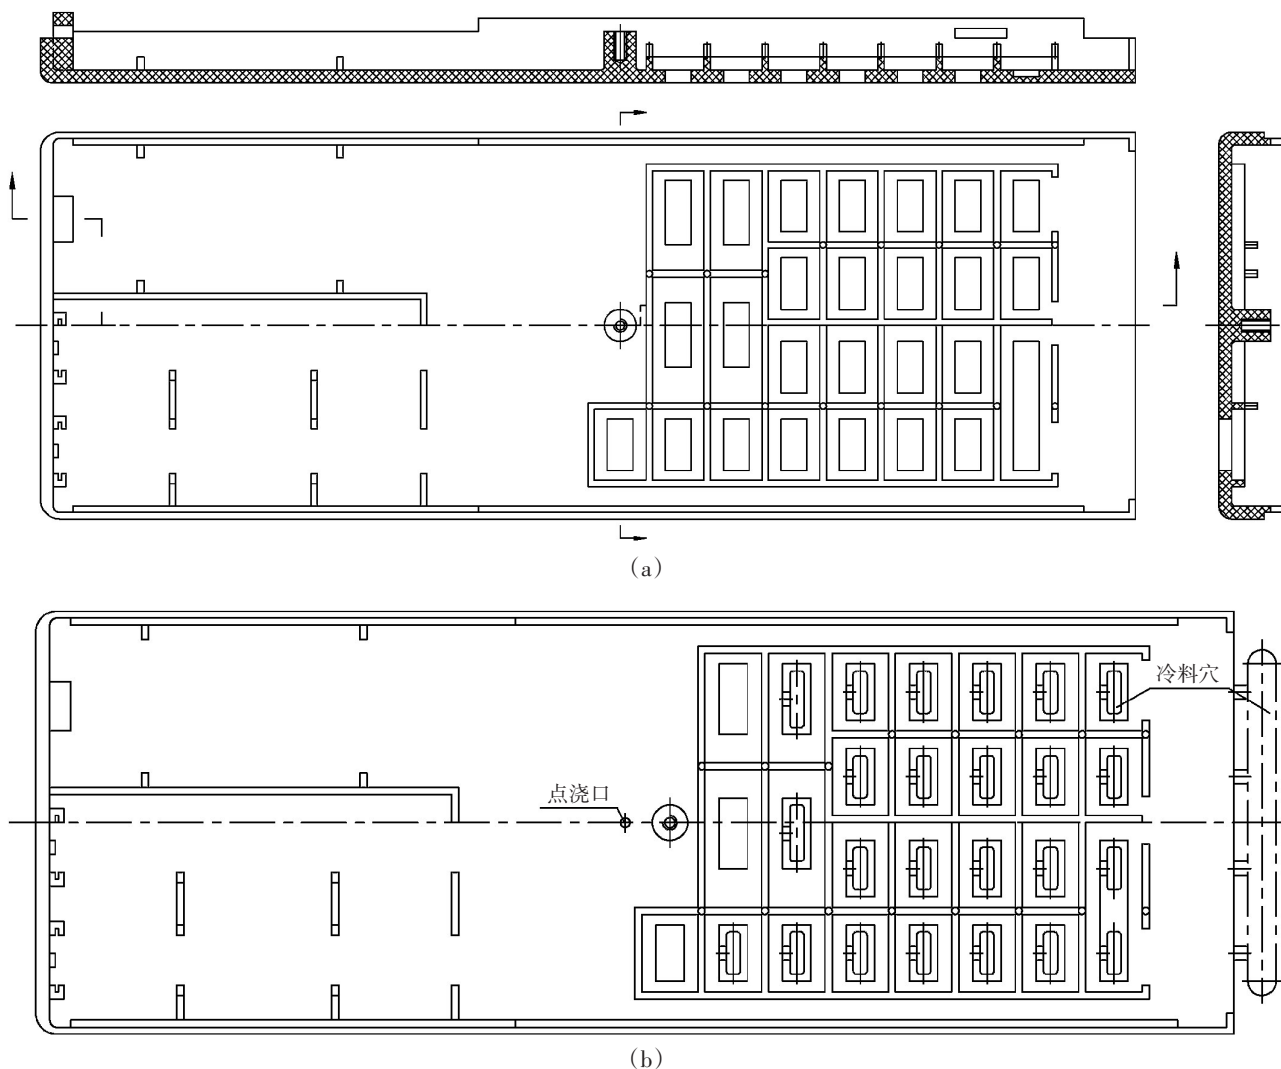
图1 遥控器盒及注射模方案

**读者:**电视机遥控器盒,如图1a所示。图1a中26个长方形孔是安装导电橡皮板的,导电橡皮板是依靠遥控器盒的长方形孔周边上圆柱进行定位。生产中塑件熔接痕较多,无法达到理想效果,请专家给出解决方案。

**文老师分析:**(1)控器盒的缺陷与分析:26个长

方形孔要依靠注射模上26个长方形型芯成形,熔体填充模腔时,由于6个长方形型芯对料流的阻挡作用。每个长方形型芯使得料流分成两股之后又在型芯背后汇合,汇合的料流便形成了熔接痕。越是远离浇口型芯背后的熔接痕越是明显,并且强度越低。

(2)厂家现有处置方法:将控器盒外表面喷漆,以掩盖熔接痕。其一是增加了工序,也增加了成本,又不利于环保。二是使用时间长后,由于手的摩擦作用会将油漆磨掉,重新露出熔接痕。三是该处置方法有弄虚作假的嫌疑,有损公司的信誉。

(3)整治方案:塑件为动模脱模结构,注射模采用二次潜伏式点浇口。整治方案,如图1b所示。凡是在距离点浇口为第一排长方形型芯之后的型芯上及模具型腔最后,都必须设有冷料穴。其目的是让分流已降温的前锋料流进入冷料穴,以改善分流汇合处的熔接状况。

另外还必须配合注射成形的工艺参数,即应延长注射时间和冷却时间。模具还应设置加热装置,目的是减缓熔体料流降温的速度。虽然,该方案增加了去除冷料穴的冷凝料和修饰的时间,但可以减轻熔接痕的程度,还可以省去喷漆的工序。

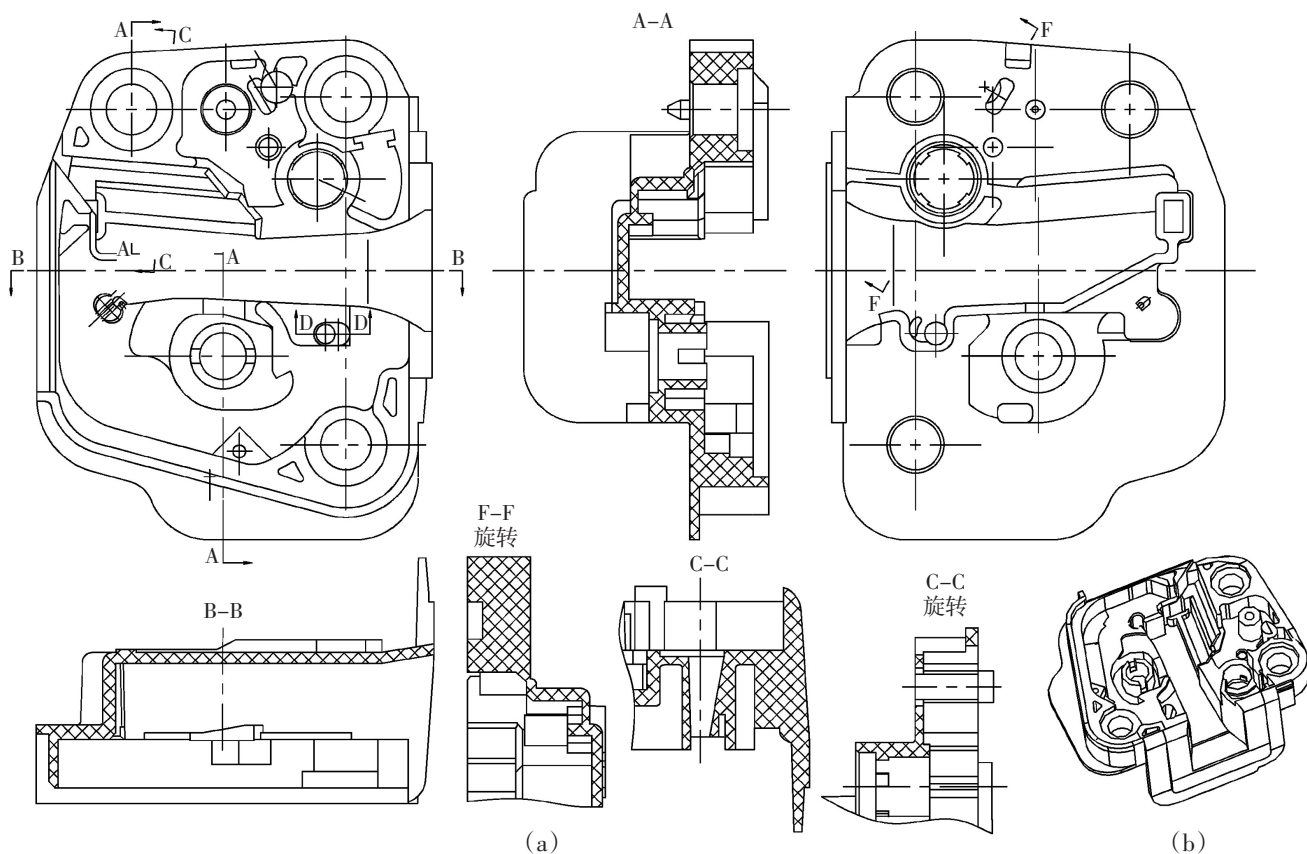
图2 “锁壳”

读者:“锁壳”如图2所示,材料:聚甲醛。图2中

A-A剖视图所示,其形状特点是呈凸凹形,两侧的形体较厚,中间的形体很薄。塑件变形严重,求解决方案。

文老师分析:(1)“锁壳”缺陷与分析:由于其形状特点所决定,无论采用什么方法都很难避免“锁壳”的翘曲变形。因为塑件脱模之后,仍有余温,塑件的收缩和变形仍在继续地进行。

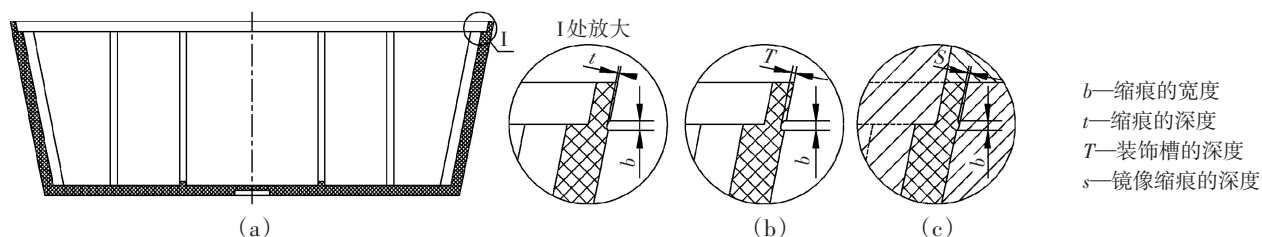
图4 塑件壁厚不均匀造成的缩痕整治

**读者:**锥台盒如图4a所示,材料:ABS。缺陷:处于锥台盒口端部的外表面,由于壁厚薄不一致的原因,塑料收缩量不同而产生了缩痕,如图4a放大图I所示。壁厚薄不一致,使产生收缩量不一致,如何尽力避免。

**文老师分析:**整治方法之一:为了缓解缩痕的程度,可以采用收缩率较小塑料或采用填加了填充增强材料的塑料去成形,收缩率小了自然收缩量也小;厚壁和薄壁收缩量的差异也要小,缩痕也自然会小一些;也可以在缩痕的位置上设置 $b \times t$ 装饰槽,可掩盖缩痕,如图4b所示。这些措施都可减缓缩痕的程度,但不可根治缩痕。

整治方法之二:采用延长注射成形时间、冷却时间和保压时间,增大注射压力和背压压力。使塑件能得

到充分的补塑,缩痕也会小一些,甚至可以消除微小的缩痕。另外浇口可加深一些,浇口冷凝会慢一些,再在薄壁周围开一些冷凝穴,可在塑件收缩时得到一些塑料的补充。只要缩痕不是太深,便可以消除缩痕。

整治方法之三:补偿法,如图4c所示。在收缩处将缩痕用激光扫描生产一个三维造型后,再镜像生成三维电极造型。然后做成电极,在外模壁上打出和缩痕一样的凹槽。料流填充时在缩痕处多出了一个与缩痕一样的物料,塑件收缩时会得到等收缩量的补偿。自然可消除缩痕。但用电极打制凹槽时的深浅要控制好,只要有差异,在塑件不是留有凸台就是有很小缩痕。为了消除缩痕,采用补偿法实在是没有必要。
